Actes des Journées Archéologiques d'Île-de-France 2022

Les fouilles du château de Noisy (78) : vestiges et archives archéologiques

Bruno BENTZ
Association OMAGE

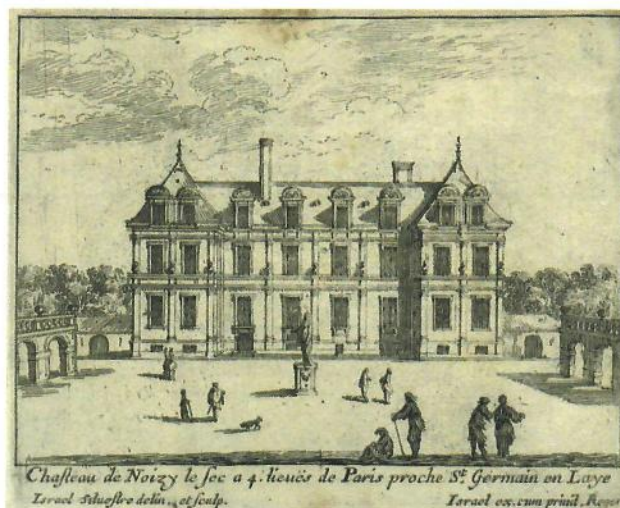
Figure 1 - Château de Noisy (Noisy-le-Roi et Bailly), vue de la façade sud, gravure d'Israël Sylvestre, vers 1650. Château de Versailles et de Trianon, INV-GRAV-337. © Cliché du musée.

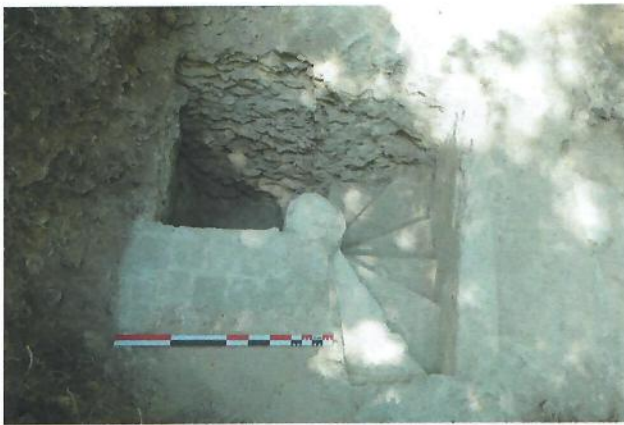
Figure 5 - Château de Noisy (Noisy-le-Roi et Bailly), fouilles 2022. Escalier à vis. © Cliché : A. Hori.

Un escalier en vis a également été mis au jour (fig. 5 et 6). Sa position et sa cage carrée apparaissent sur les plans du château pour relier tous les niveaux du sous-sol aux combles : il s'agissait de l'un des escaliers secondaires du château. Sa découverte a néanmoins été une grande surprise car les marches descendent du sous-sol vers un niveau inférieur qui n'est pas documenté. Il est possible qu'il menait

autrefois aux caves externes qui se trouvaient à proximité et dont le niveau de sol était un peu plus bas que le sous-sol du château. Le dénivelé de cet escalier de huit marches seulement est d'environ 2 m. Toutefois, la descente d'escalier n'aboutit pas dans l'axe des caves mais face à une pièce se trouvant en 2^e sous-sol sous la salle principale des communs. Cet accès a été muré autrefois, l'escalier ne donne donc plus accès nulle part. Une reprise des fouilles au-delà de ce mur permettra de comprendre vers où il menait. Quelques vestiges associés à cet escalier ont été trouvés : un pavage de pierre servant de seuil est encore en place et plusieurs dalles de marches provenant des niveaux supérieurs ont été retrouvées dans les remblais.

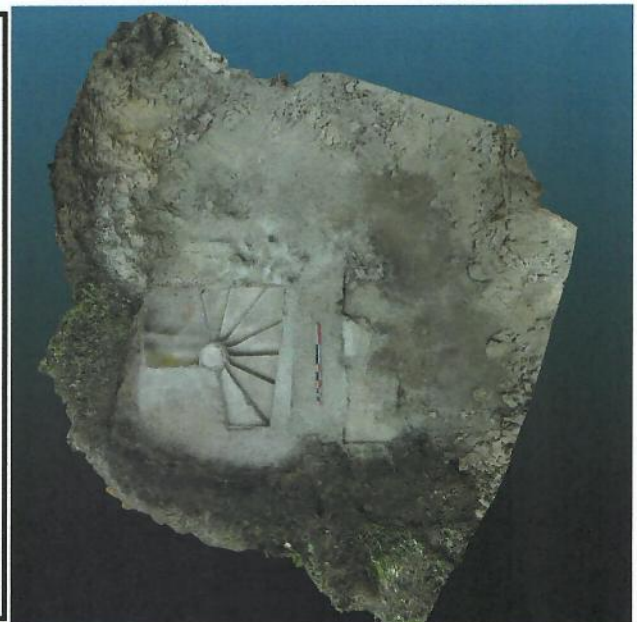
Figure 6 - Château de Noisy (Noisy-le-Roi et Bailly), fouilles 2022. Escalier à vis. © Photogrammétrie et relevé en plan : A. Hori.

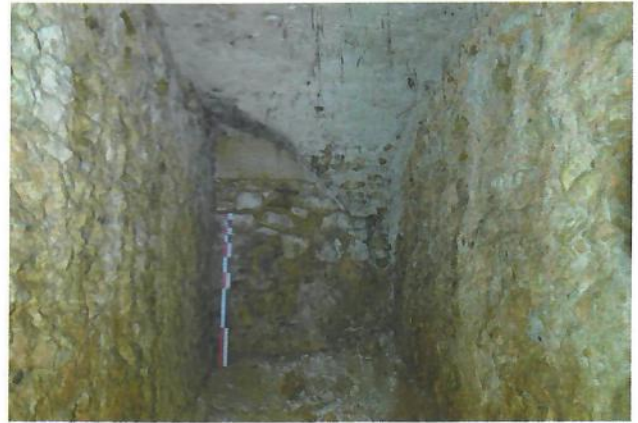
Figure 7 - Château de Noisy (Noisy-le-Roi et Bailly), fouilles 2022. Cave 1. © Cliché : A. Hori.

Les fouilles de la zone ouest ont permis de mettre au jour deux caves (fig. 7 et 8). Le dégagement mécanique en surface a fait apparaître les maçonneries du niveau supérieur des caves, notamment le mur de refend entre les caves 1 et 2. L'accès au niveau inférieur a pu se faire par un effondrement de la voûte de la cave 2, celle-ci étant ainsi comblée en grande partie par des remblais de démolition. L'accès à la cave 1 se fait encore par un ancien passage voûté dans le mur de refend séparant les deux caves. La cave 1 est totalement accessible, sa voûte étant encore en place. Un relevé complet a été réalisé. Elle était autrefois en connexion avec une autre pièce vers l'est, mais l'ancien passage a été muré. De même, la cave 2 était probablement en connexion vers l'ouest avec une autre cave, mais il n'a pas été possible d'en observer le passage. Le relevé de la cave 1 montre plusieurs états successifs de construction, avec une double voûte et

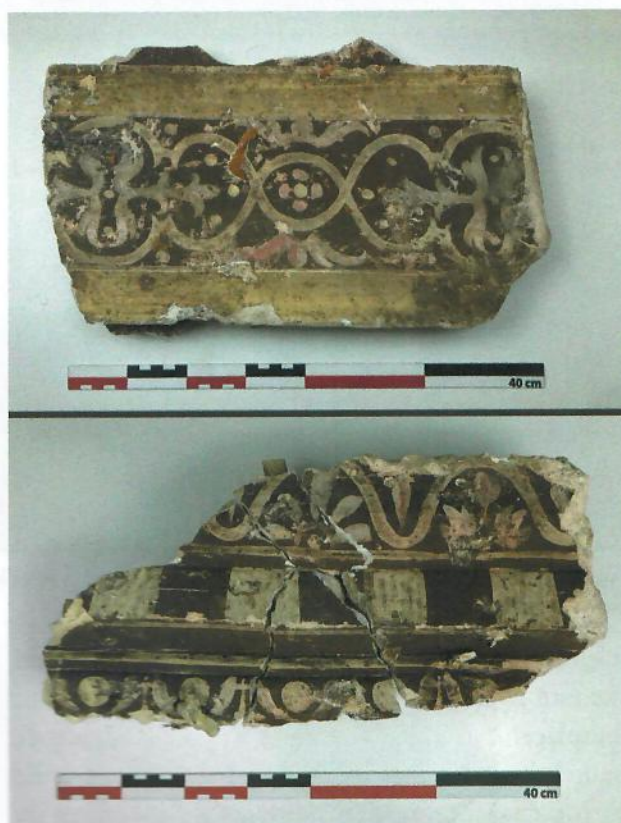
Figure 9 - Château de Noisy (Noisy-le-Roi et Bailly), fouilles 2022, peintures murales à décors géométriques. © Clichés : B. Bentz.

Ce sont probablement les vestiges les plus originaux du château de Noisy dont l'étude devrait apporter les résultats les plus intéressants. Une centaine de fragments a été retrouvée, la plupart dans la même zone (US 5511-5521) dont la fouille n'est pas terminée. Il s'agit de peinture murale sur plâtre, avec un décor géométrique (fig. 9) ou avec un

décor à motifs (fig. 10). Les décors géométriques sont parfois peints sur des moulures provenant de corniches, parfois ils dessinent des architectures en trompe-l'œil. Les décors à motifs sont polychromes (bleu, vert, rouge) et comportent également des éléments de dorure. Ces décors à motif sont peints sur du plâtre posé sur des briques. Les motifs sont fragmentaires et peu lisibles ; en outre, ils ont été largement recouverts d'un badigeon. L'étude des pigments et des supports sera très intéressante, tandis que des remontages seront probablement effectués lorsque la totalité des vestiges de cette zone aura été récupérée.

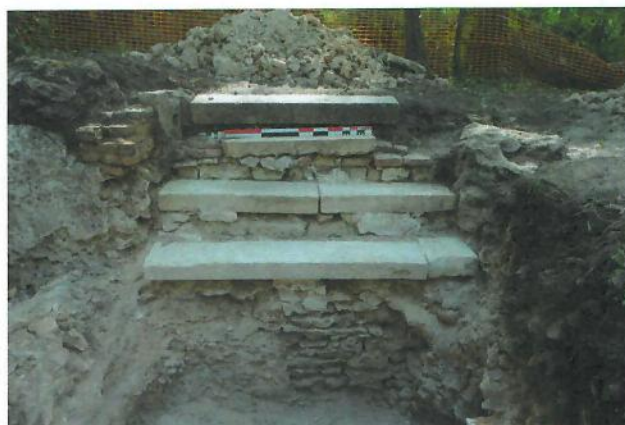
Figure 11 - Château de Noisy (Noisy-le-Roi et Bailly), fouilles 2022. Emmarchement. © Cliché : B. Bentz.

pour y installer les petits-fils du roi (projet qui ne se réalisera pas). Plus aucune occupation n'est mentionnée après 1700, époque où le domaine est progressivement intégré dans le grand parc de Marly. Les fouilles ont mis au jour des vestiges qui pourraient correspondre à l'une des transformations du château au XVII^e s. C'est le cas, semble-t-il, de l'embranchement découvert dans l'embrasure d'une fenêtre ouvrant sur la terrasse du côté est (fig. 11 et 12). Ces quatre larges marches ne sont pas d'origine, leur maçonnerie sommaire ayant été encadrée dans le mur extérieur tandis que l'embrasure était reprise avec un parement de briques. Ce dispositif permettait d'accéder partiellement de plain-pied du sous-sol à la terrasse extérieure : en effet, les marches sont situées dans l'épaisseur du mur mais elles ne

descendent pas jusqu'au sol de la pièce qui se trouve environ 2 m plus bas. L'existence d'une prolongation de l'emmarchement par un aménagement disparu est possible, mais peu probable : ces quelques marches sont bien figurées sur un plan du sous-sol de la fin du XVII^e s. Il est possible que cet aménagement ait été conçu pour le passage de sacs ou de caisses. En effet, la pièce desservie par ces marches est celle des fournils qu'il fallait donc régulièrement alimenter en marchandise. La poursuite des fouilles doit permettre de mieux comprendre ce dispositif.

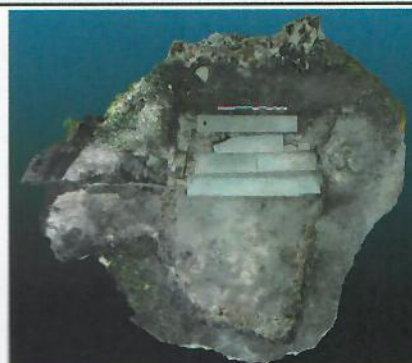
Figure 12 - Château de Noisy (Noisy-le-Roi et Bailly), fouilles 2022. © Emmarchement. Photogrammétrie et relevé en plan : A. Hori.
